Landschaftsschutzobjekte

Objekt L1

Objektbeschreibung nach Verordnung 1986

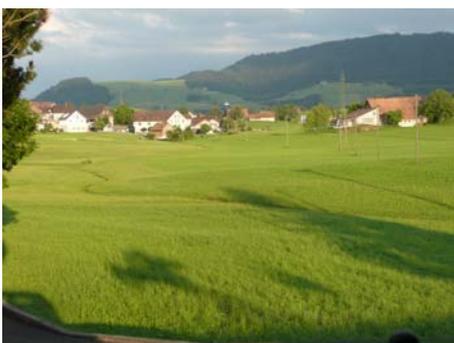
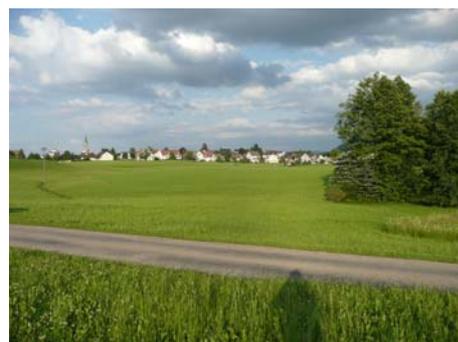
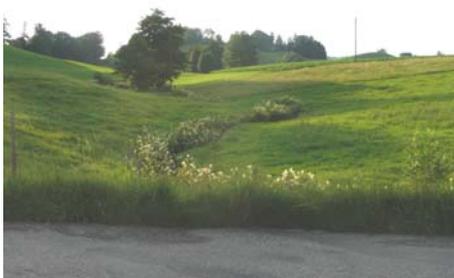
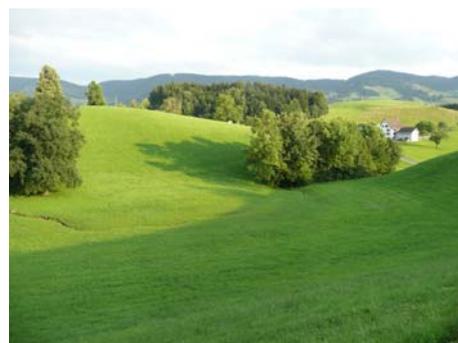
Der Zustand der Bachläufe entspricht nur teilweise dem Verordnungstext. Auf weiten Strecken fehlt die Uferbestockung. Die Bestockungen fehlten im Langwies-Chalchtarens z.T. schon 1986. Andererseits besteht heute eine Bestockung am Sagenbach, welche 1986 nicht eingezeichnet wurde, die allerdings das Ried N3 zunehmend einengt. Mancherorts wird bis an den Rand des Baches Vieh geweidet. Es wurden auch Bauten direkt am Wasser errichtet. Im Abschnitt Hintere Langwis wurde Bauschutt in das Bachtobel geleert. Im unteren Teil des Sagenbachs wurde das Schnittgut nicht abgeführt. An einer anderen Stelle wurde der Uferbereich mit Bauschutt aufgefüllt.

- Die Bachbestockung sollte locker wiederhergestellt werden.
- Die einzelnen Teile der Bestockung in verschiedenen Geländekammern sollten als verschiedene Objekte in die Verordnung aufgenommen werden.
- Die Bewirtschaftung und Pflege der Bachbestockung sollte abschnittsweise festgelegt werden.
- Wo möglich, sollte dem Bachlauf Freiraum gewährt werden.
- Die Abstände der landwirtschaftlichen Nutzung zu den Uferbereichen und den Gewässern muss überprüft werden.
