Objekt L6

Objektbeschreibung nach Verordnung 1986

Gehrigsteigbach. Natürlicher Bachlauf mit Bestockung.

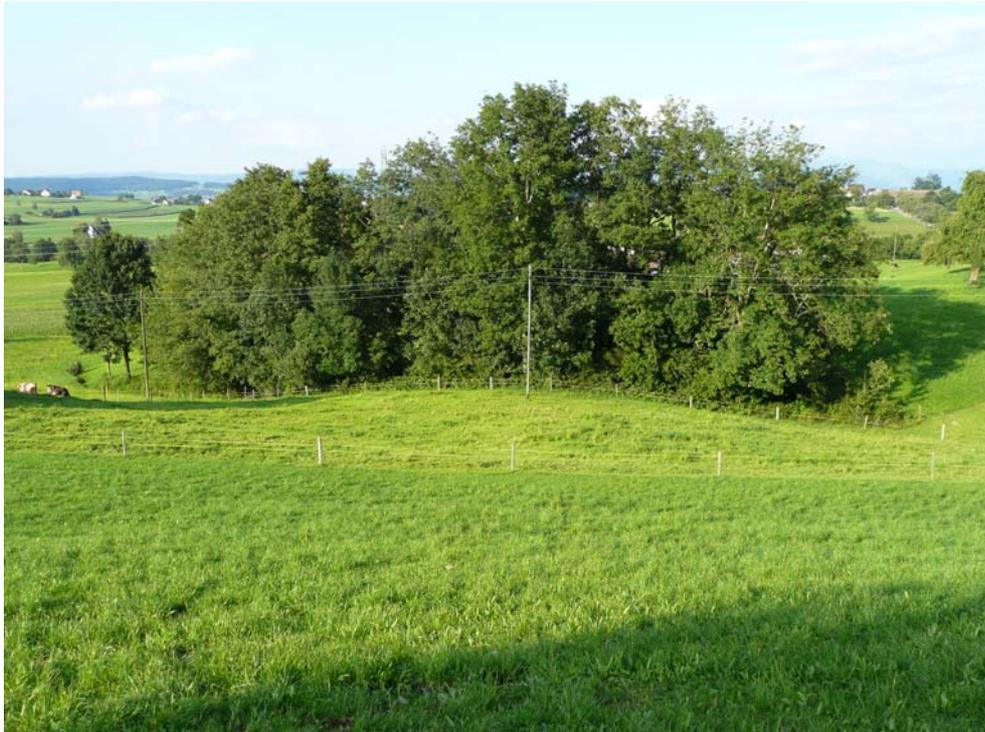
Der Bach weist eine vielfältige Bestockung auf und sein Verlauf ist nach wie vor natürlich. Der vordere Teil der Hecke unterhalb Zwiuhofwäldchen inkl. Bachlauf ist nicht vorhanden. Im Bachtobel liegt sehr viel Abfallholz.

- Die Uferbestockung sollte in regelmässigen Abständen abschnittsweise gepflegt werden.
